Ref.: Avaliação Imobiliária - 210524-02

IMÓVEL AVALIADO:

Rua Constantino Frollini n° 48, VILA Habitacional de Barra Bonita - município de Barra Bonita / SP, objeto da matrícula n° 3.294 do CRI de Barra Bonita/SP.

Resposta da Manifestação ao Juízo

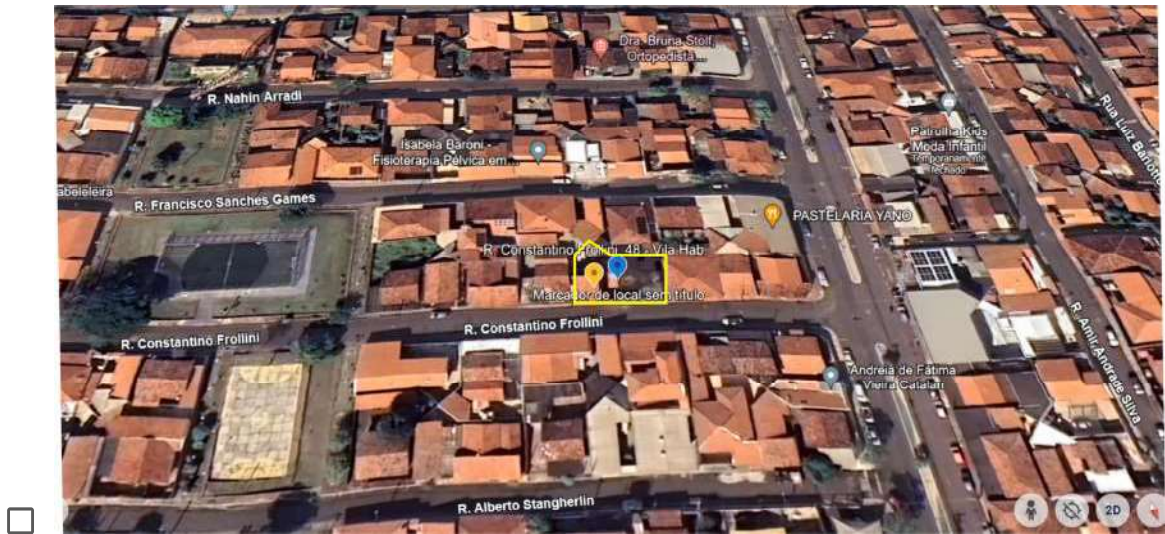
- área construída 160,69 m2, estado de conservação externa sem acabamento e mal estado de conservação, caracterização de uso do imóvel misto (residencial e comercial), vaga de estacionamento, 1 salão comercial, 1 porta de aço, 1 portão de garagem de madeira improvisada, 1 porta de madeira para acesso de pedestre improvisado, fechamento das janelas em alvenaria, fachada em alvenaria 70% sem acabamento, apenas com reboco.

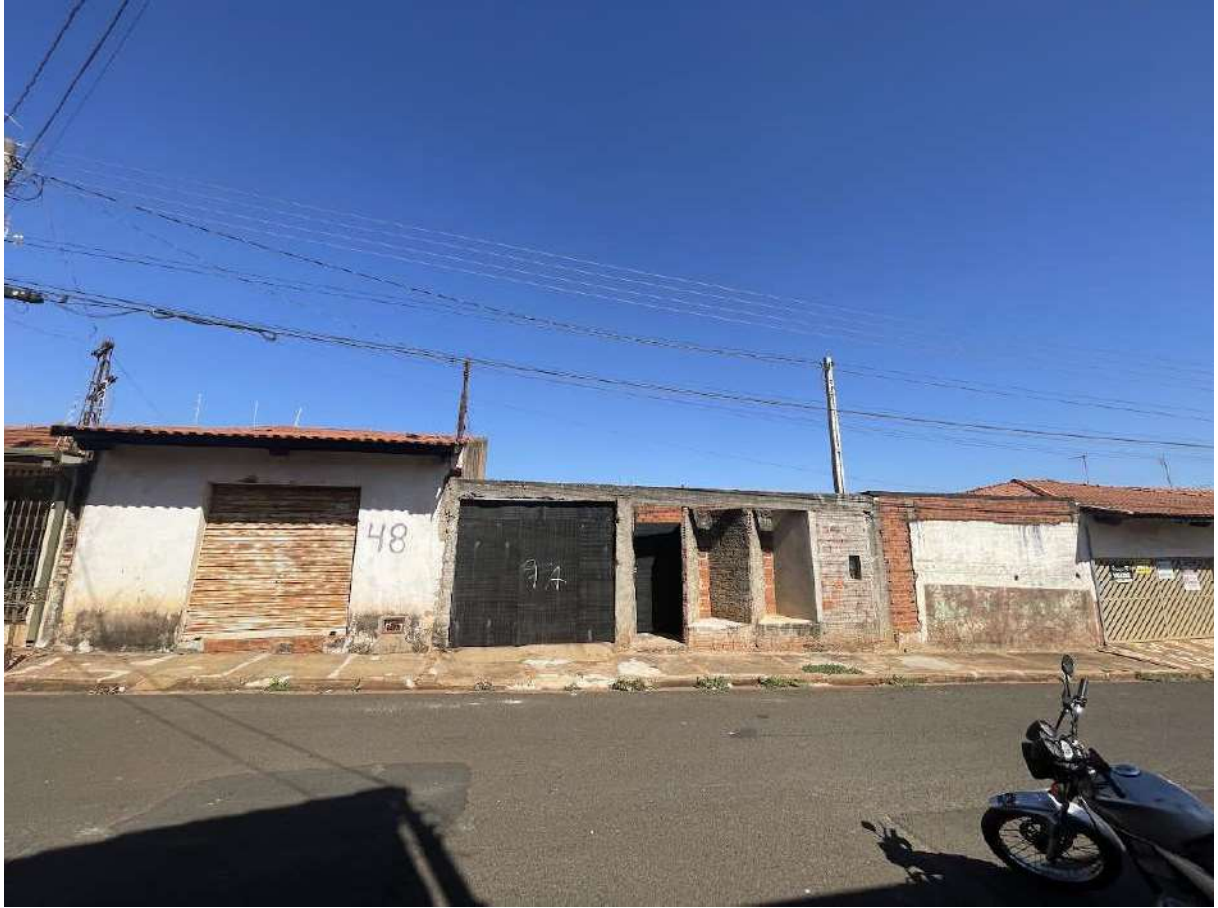
FACHADA PRINCIPAL, estado de conservação precária, sem manutenção e acabamento.
